il legno al servizio della società

Realizzazione della sede del Centro Anziani in via Pescina Gagliarda, località Piana del Sole - Roma.

SCHEDA PROGETTO

Lavori per la realizzazione Centro Anziani Piana del Sole Via della Pescina Gagliarda S.n.c.
Municipio di Roma 15

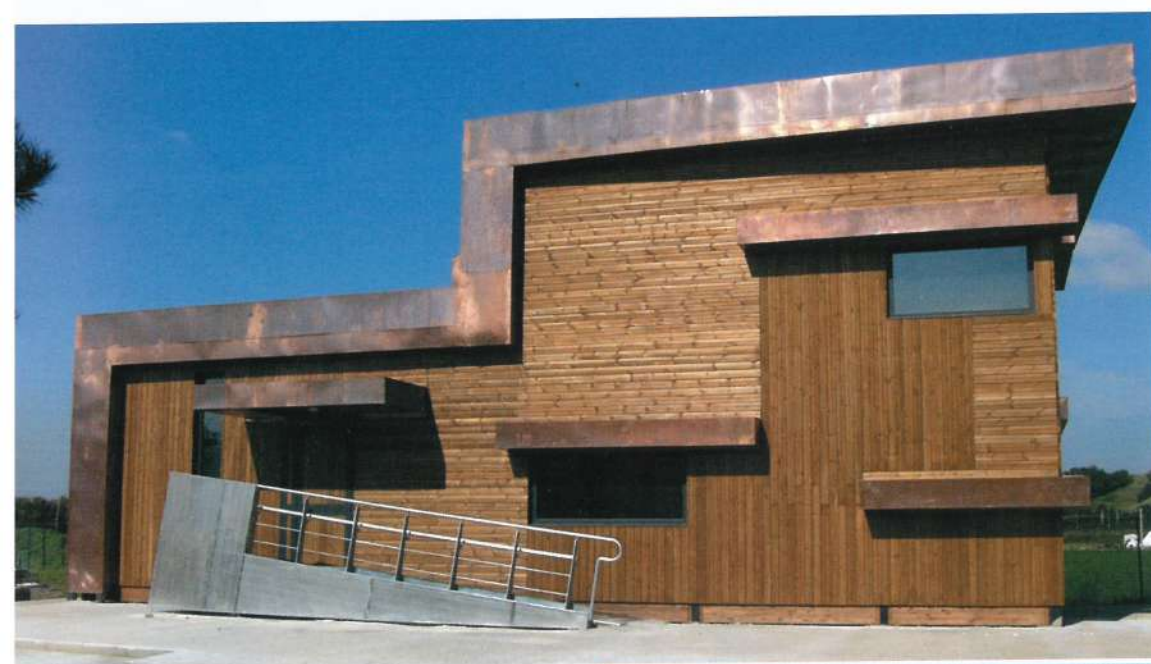
A sinistra: disposizione irregolare delle finestre sormontate da elementi in rame e dal fascione di copertura anch'esso in rame.

Sotto: vista dell'edificio in cui si evidenzia la disposizione casuale del rivestimento in legno che, grazie alla riflessione prodotta dai raggi solari, sembra realizzato con diverse essenze.

ista in una texture sui prospetti del nuovo edificio, in
 il perlinato di rivestimento ha una disposizione con
 a alternanza casuale orizzontale e verticale. La diffe-
 te giacitura del legno, unita all'effetto del trattamen-
 di protezione contro gli agenti atmosferici, a seconda
 l'angolo di incidenza dei raggi solari sulla superficie,
 a un interessante effetto di riflessione, per cui il rive-
 nimento sembra realizzato con due tipi di legname dif-
 erenti.

Le finestre non hanno un ritmo regolare, ma anch'esse seguono una disposizione sulla facciata e presentano delle dimensioni casuali, come le finestre auto-prodotte nelle abitazioni vicine.

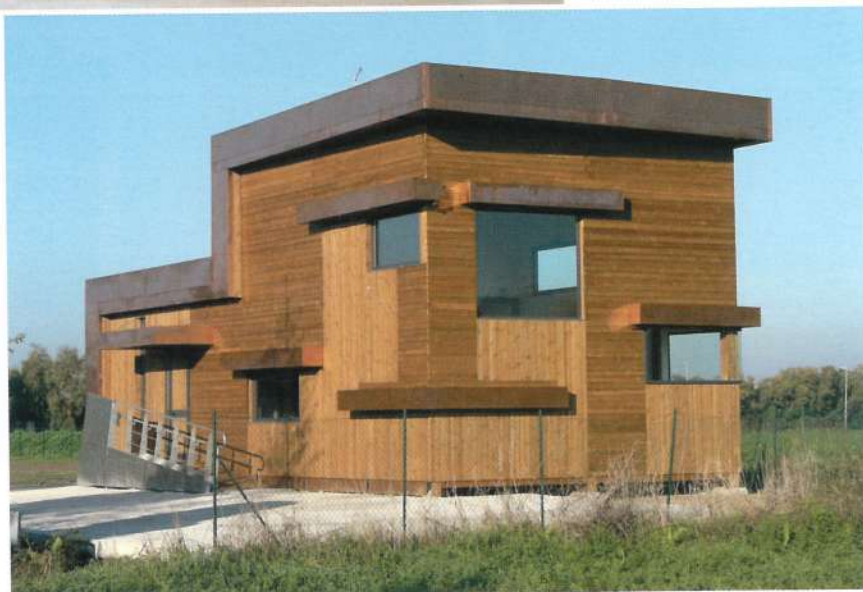
Parete sud-ovest in lamiera di rame.

La copertura, come la maggior parte degli edifici dell'area, è piana, con un rivestimento in lamiera di rame che sul lato sud-ovest si trasforma in una parete metallica. Bandoni di rame seguono l'andamento della copertura sul profilo dell'edificio, riprendendo le fasce marcapiano dell'edilizia del luogo, mentre le finestre sono sormontate da elementi aggettanti anch'essi in rame.

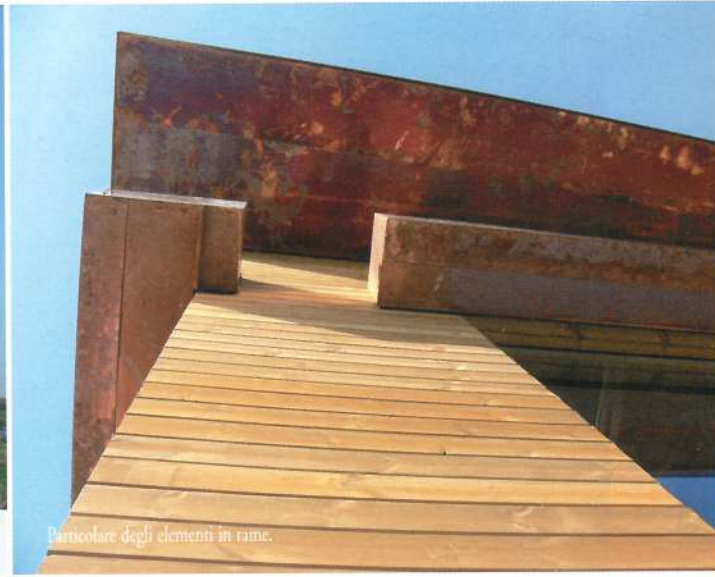
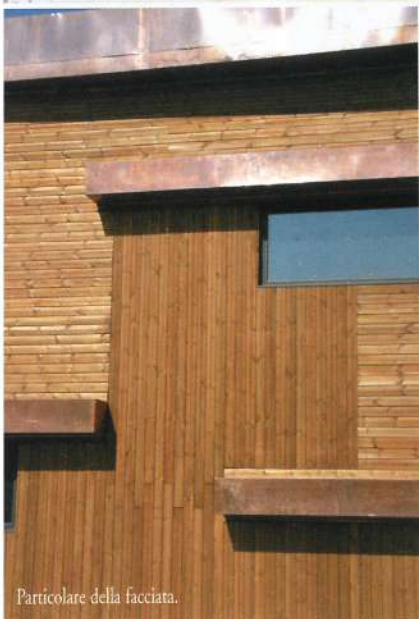
Particolare della facciata.

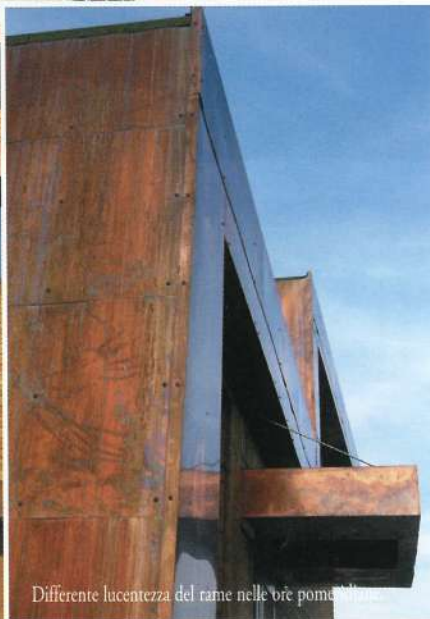
Differente lucentezza del rame nelle varie parti della facciata.

esta diversa riflessione della superficie delle pareti,
 sidazione progressiva del rivestimento in rame, la
 iezione interna dei fasci di luce provenienti dalle fine-
 e, rendono l'aspetto della struttura dinamico, mai per-
 ibile visivamente allo stesso modo né nel breve ter-

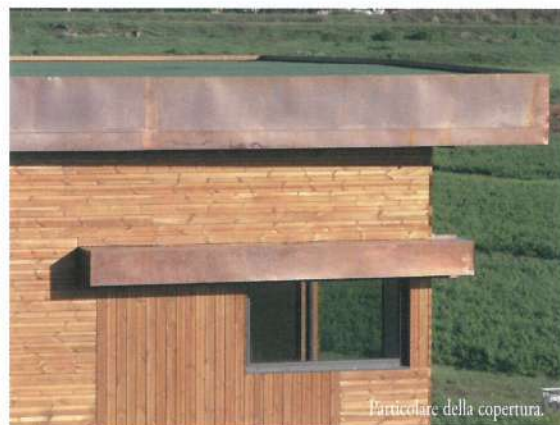
Particolare della copertura.

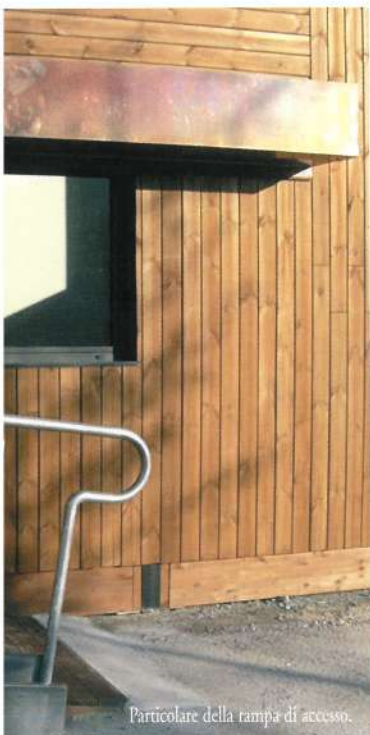
Particolare della rampa di accesso.

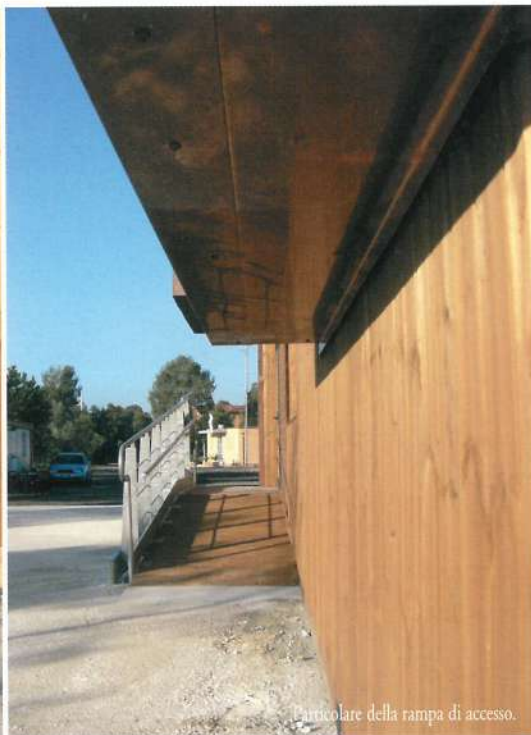
Particolare della rampa di accesso.

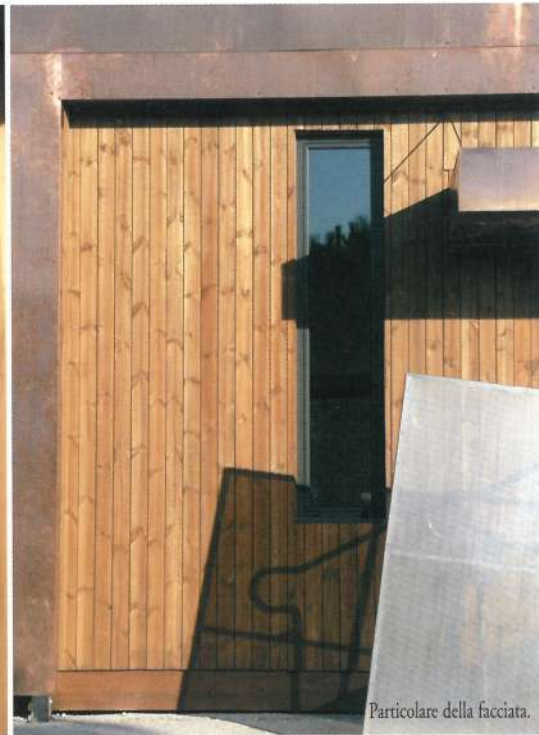
Particolare della facciata.
